Die Abwasser-Sprechstunde!

Thema heute: Kanal-TV-Inspektion: Ausschreibung und Vergabe

Kanal-TV-Inspektion

=> **Beispiel, auszugsweise:
Vergleich von Firma A und Firma B**

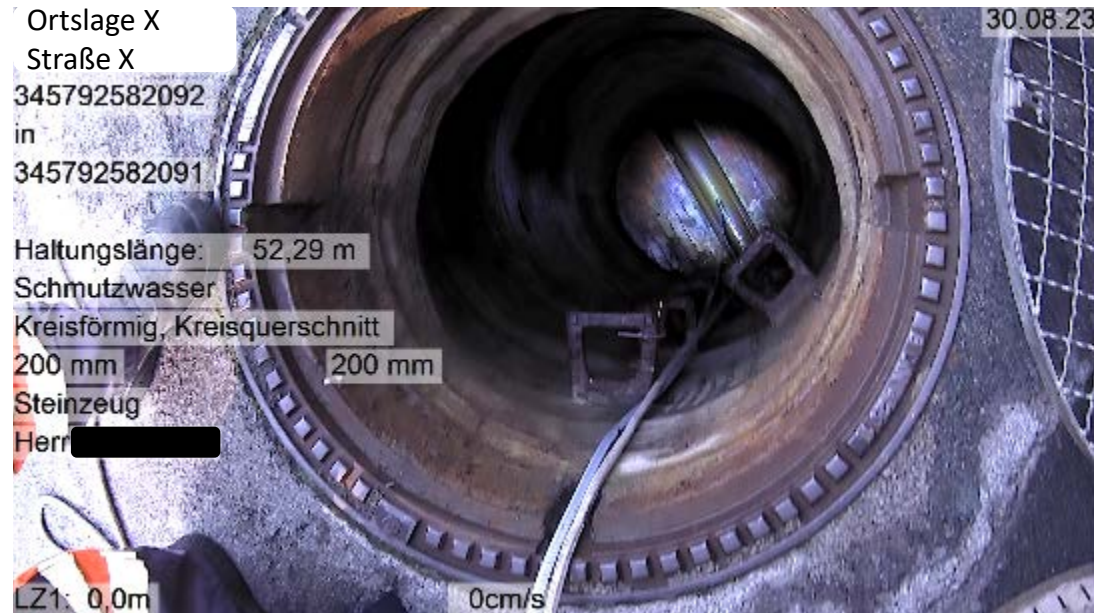
Firma A

Der Stadtname und Timecode wurden nicht angezeigt

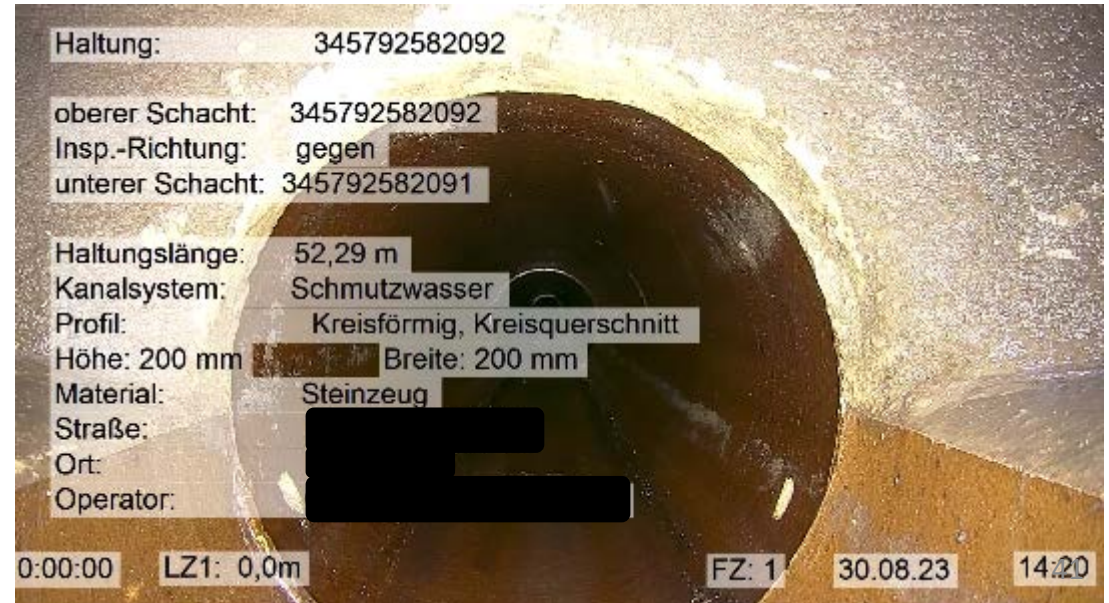
Firma B

Der Stadtname wurde nicht angezeigt

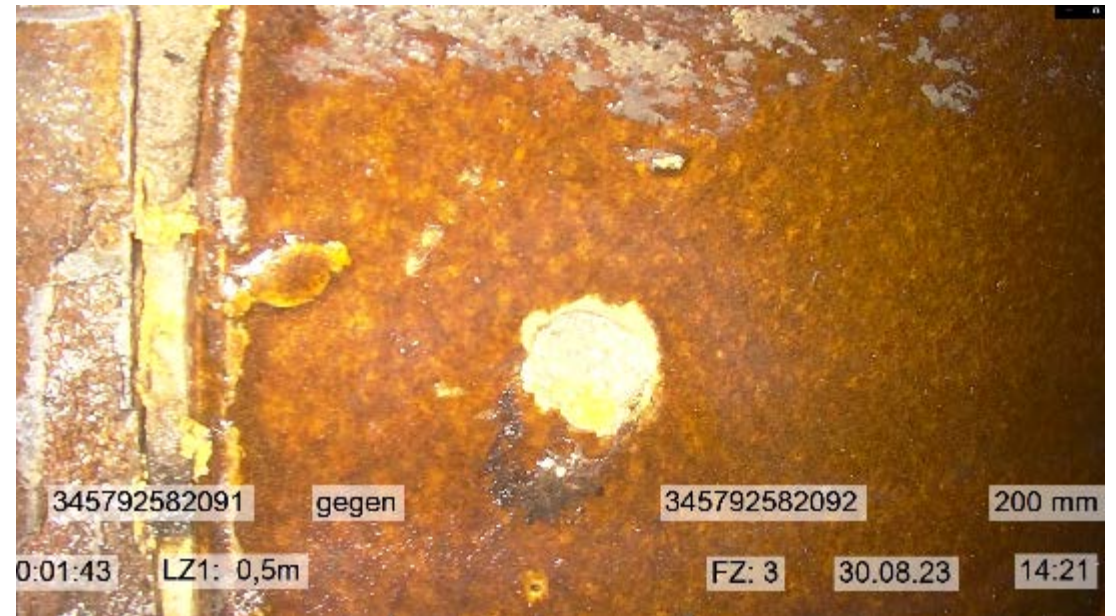
gegen Fließrichtung 0,5 m

BAF B A Oberflächenschaden, Abplatzung, Ursache nicht feststellbar

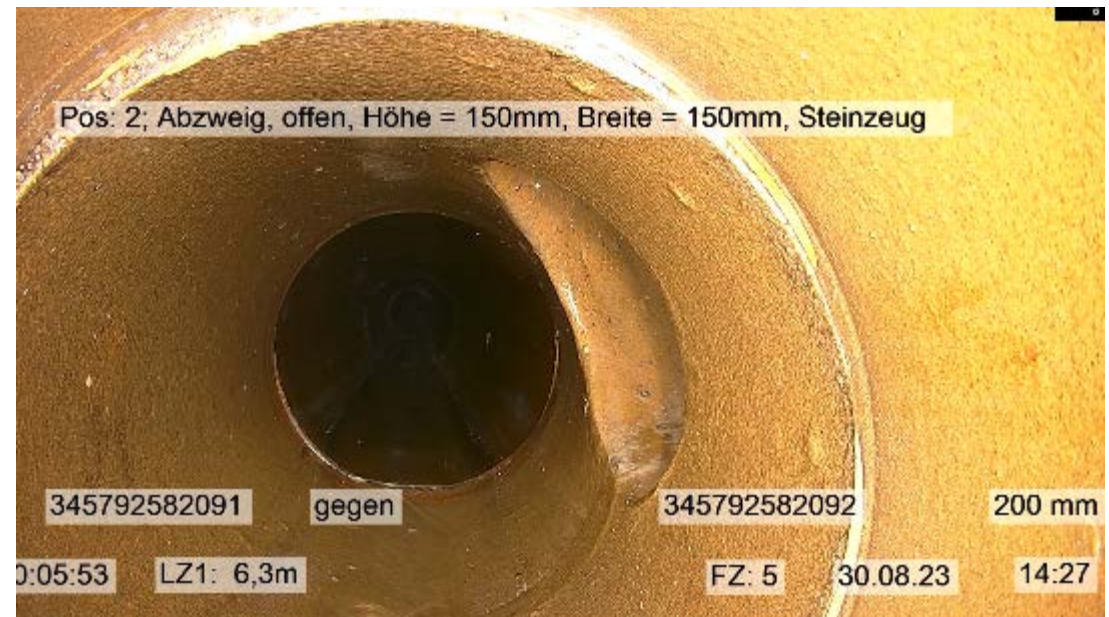
Firma B:

gegen Fließrichtung 6,3 m

Abzweig offen

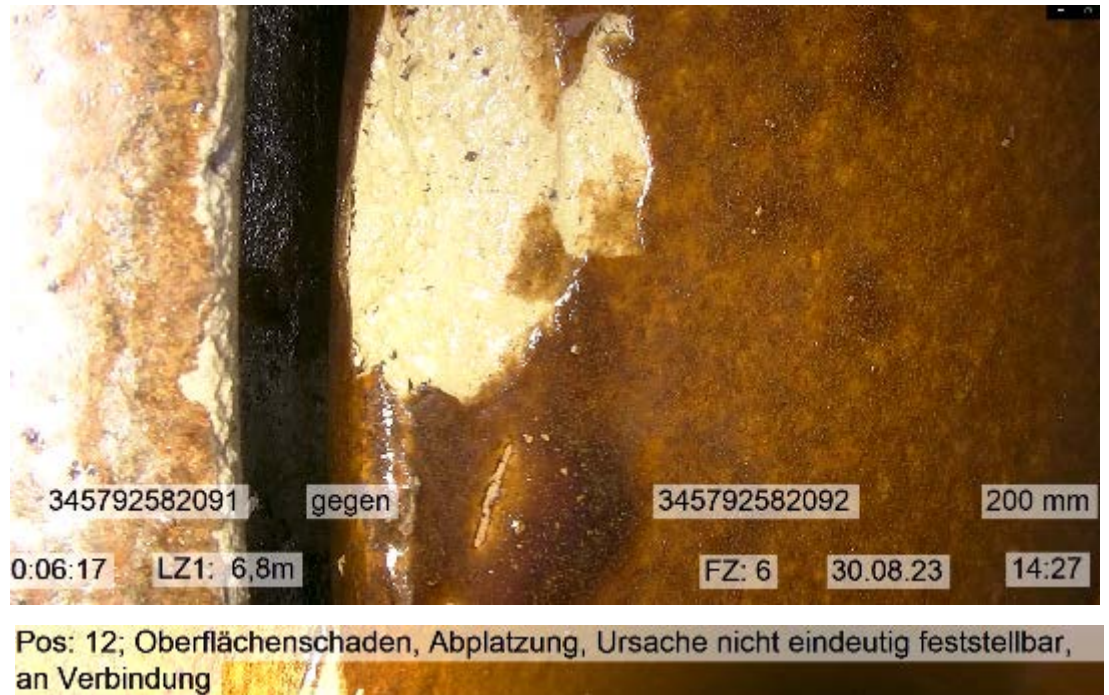
Firma B

Gegen Fließrichtung 6,8 m 11 Uhr

BAF B A Oberflächenschaden, Abplatzung, Ursache nicht feststellbar

AG: das gleiche Schadensbild könnte eh nicht doppelt bewertet werden (Abplatzung)

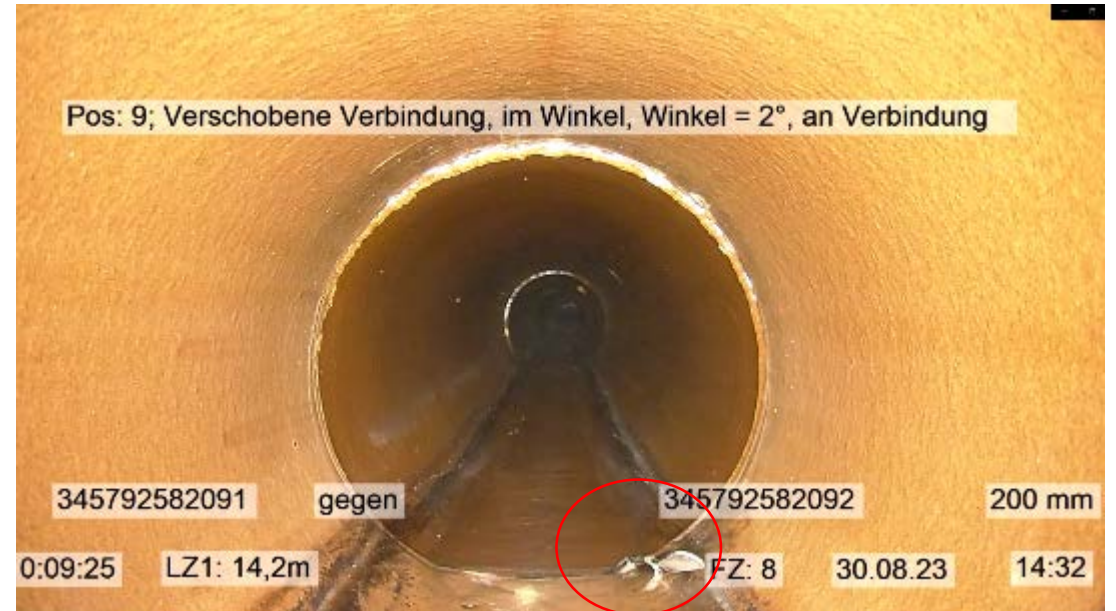
Firma B

Gegen Fließrichtung 14,2 m

IKT: Verschobene Verbindung nicht bei 9 Uhr.

Andere Hindernisse wurden nicht aufgenommen

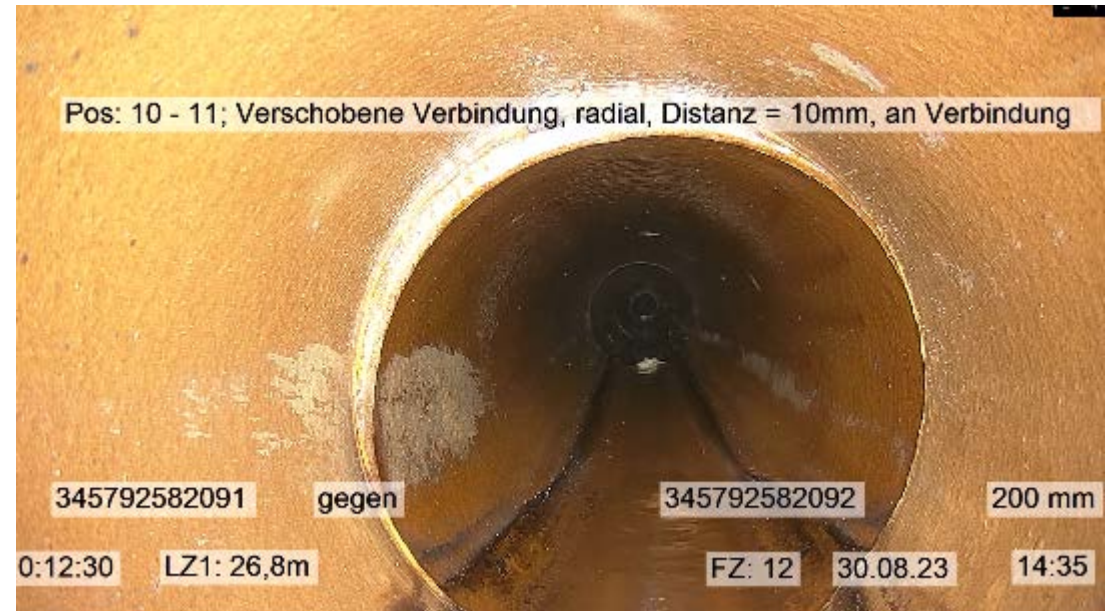
Firma B

Gegen Fließrichtung 26,8 m

AG: Anhand von Versätzen in der Sohle, hätte Firma A dies feststellen können, ist leider durch gegangen.

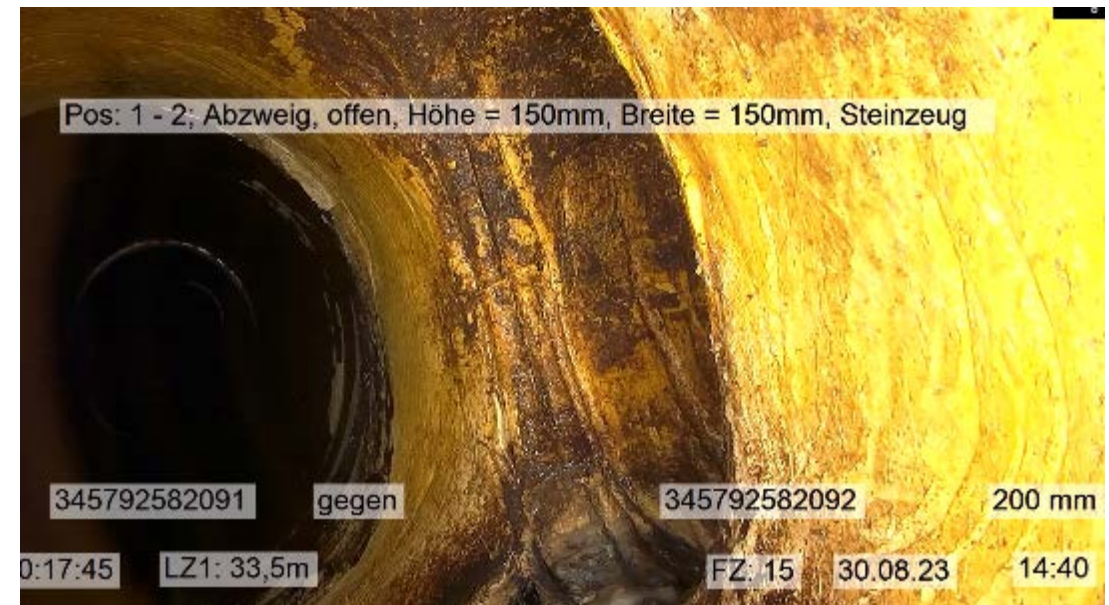
Firma B

Gegen Fließrichtung 33,5 m

BCAAA Abzweig 150 mm, Steinzeug

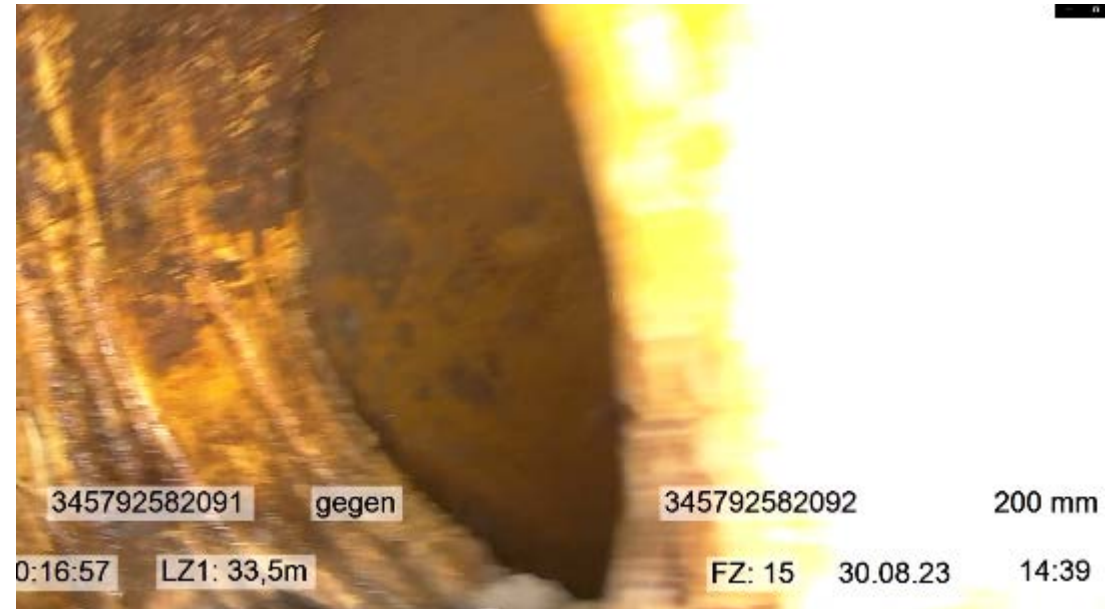
Gegen Fließrichtung 33,5 m

Falsche Lage um das Rohr

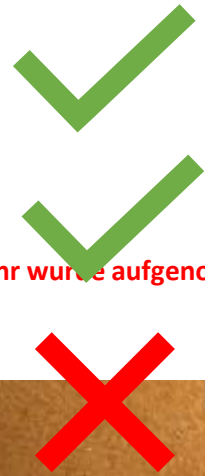
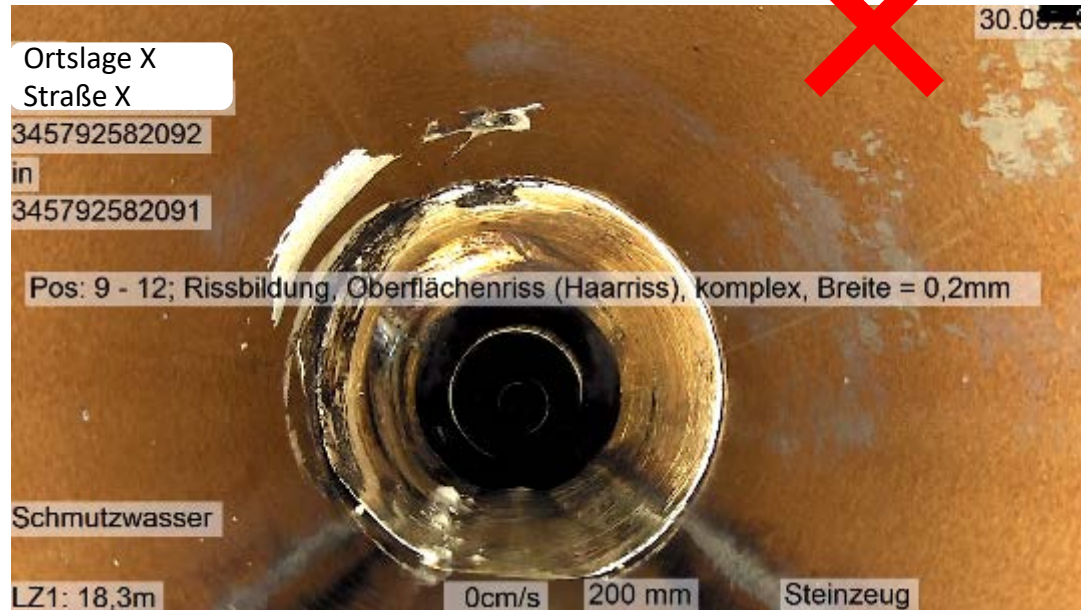
In Fließrichtung

9-12 Uhr aufgenommen, 6 Uhr nicht aufgenommen aber 8 Uhr wurde aufgenommen

Pos: 8 - 12; Anhaftende Stoffe, Inkrustation, Querschnittsreduzierung = 3%

Pos: 7 - 11; Infiltration, schwitzend

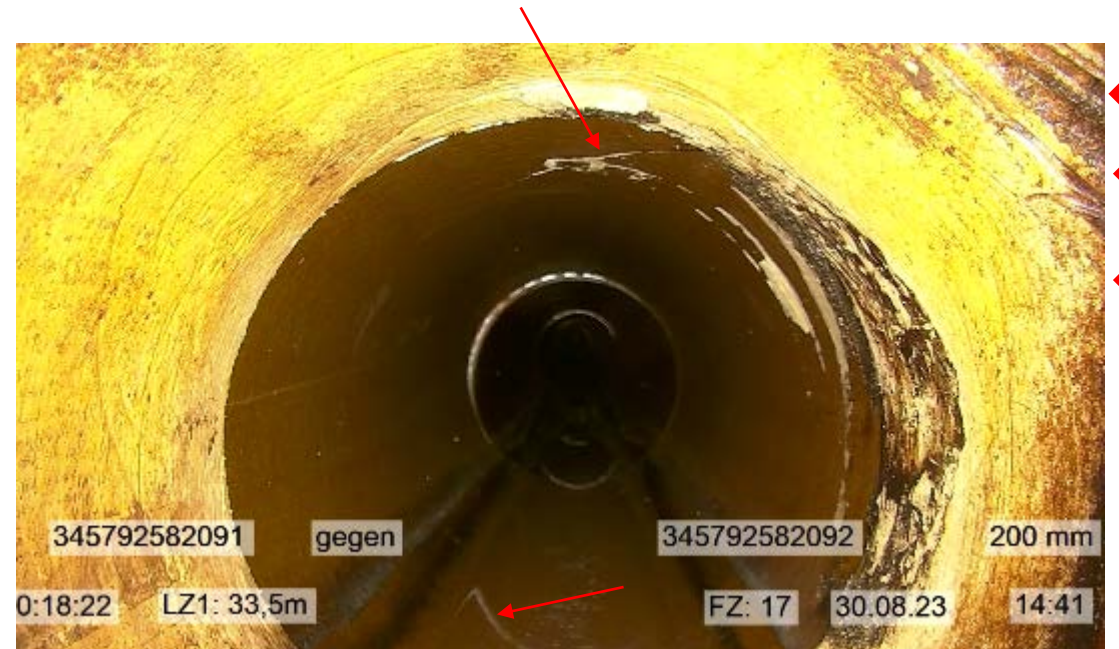
Gegen Fließrichtung

Rissbildung 6 Uhr und 12 Uhr

IKT: Infiltration kann man nicht feststellen

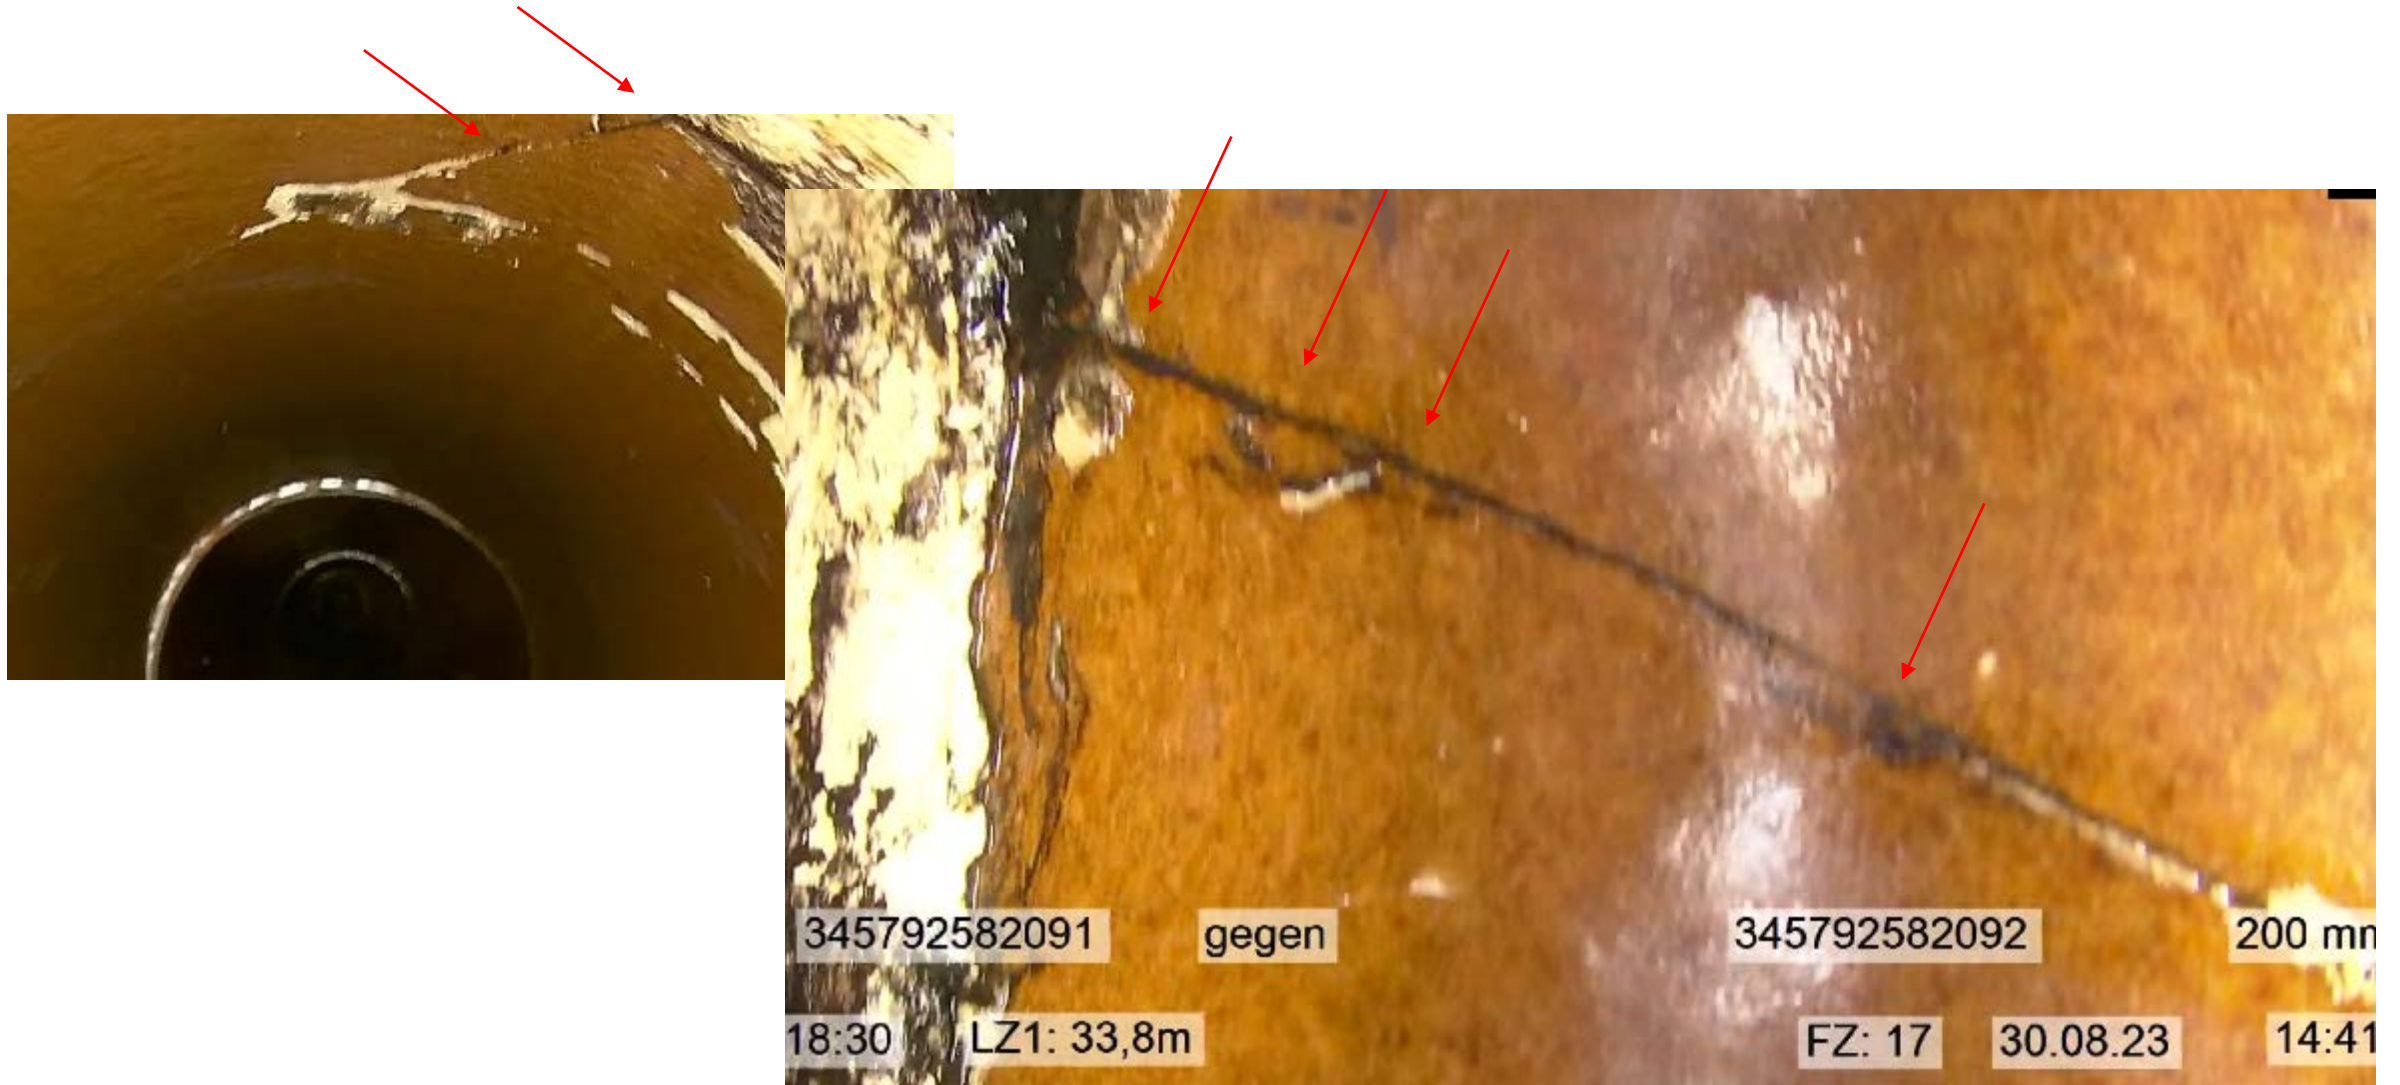
Schadensbilder 16: Rissbildung

- Rissbildung
- BBBA: Inkrustation schmutze Sache auf dem T-Stück: Ablagerung oder Boden
- BALCB: Ablösen des T-Stücks 6-8 Uhr (siehe Foto von Fa. Lobbe)

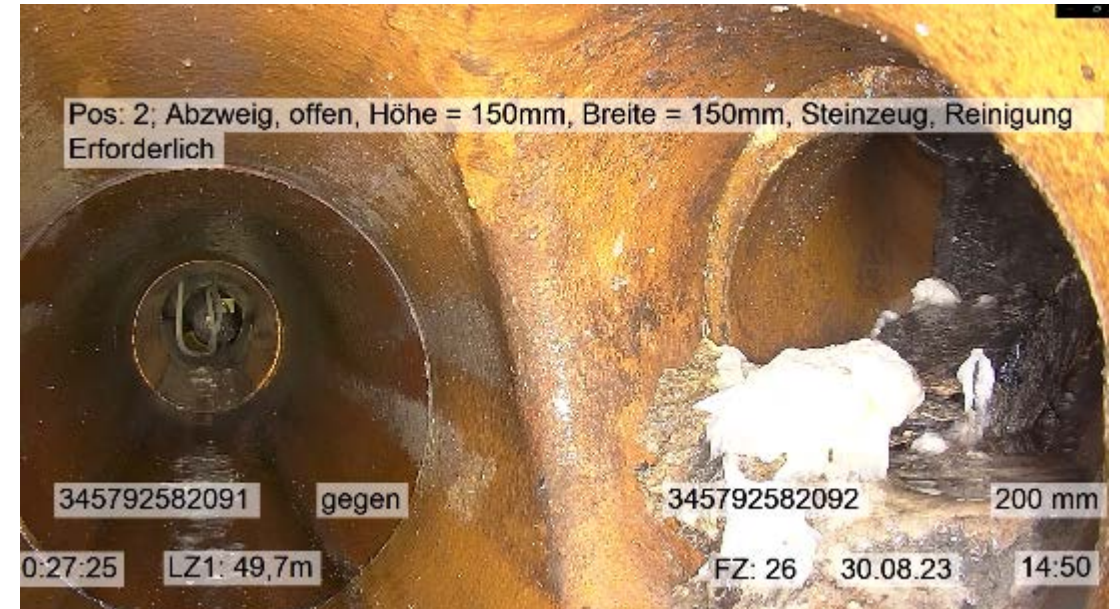
Firma B

Gegen Fließrichtung 49,7 m
BCAAA Abzweig offen

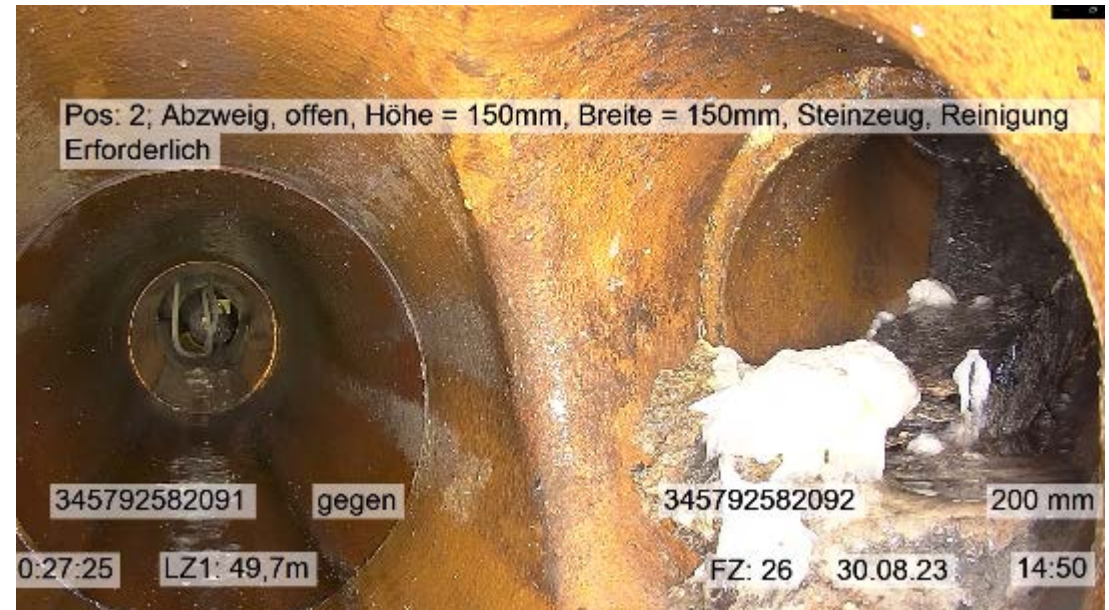
BCAAA Abzweig offen

IKT: Schadhafter Anschluss Verstopfung nicht aufgenommen

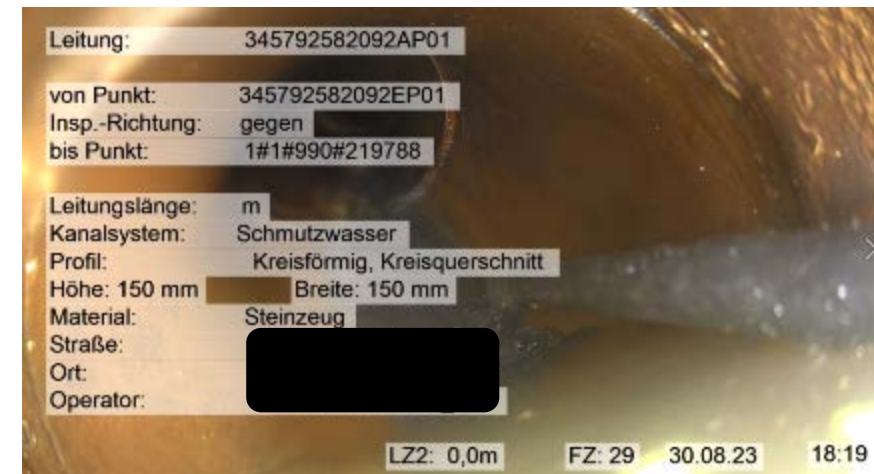
Firma B

Stadtname und Einmündungsstation wurden nicht angezeigt

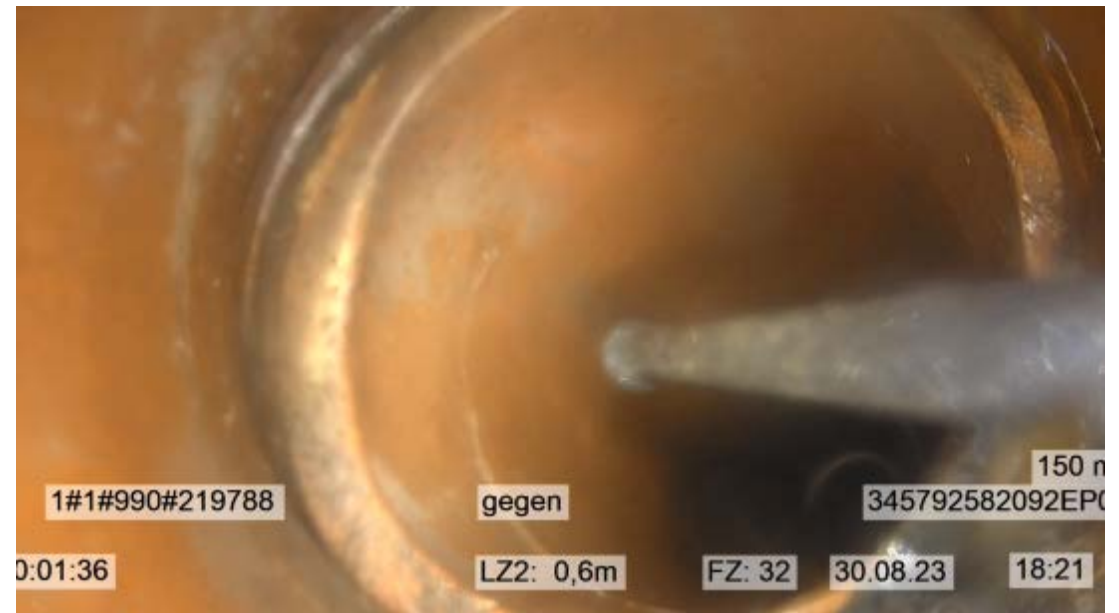
Firma B

Pos: 5; Krümmung nach rechts unten, Winkel = 30°

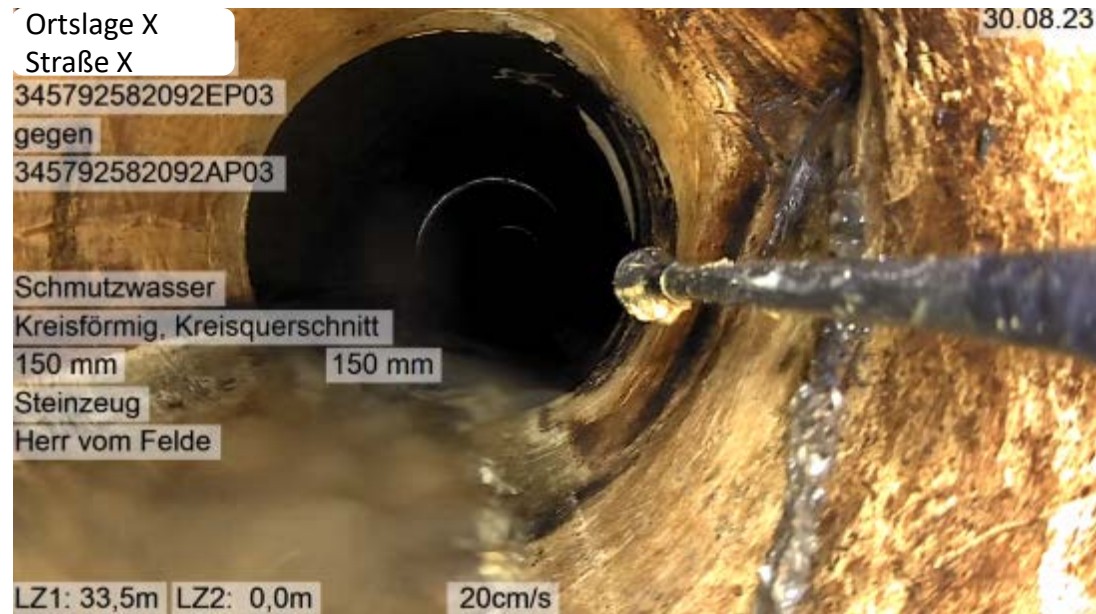
Firma A

Stadtname und Timecode wurden nicht angezeigt

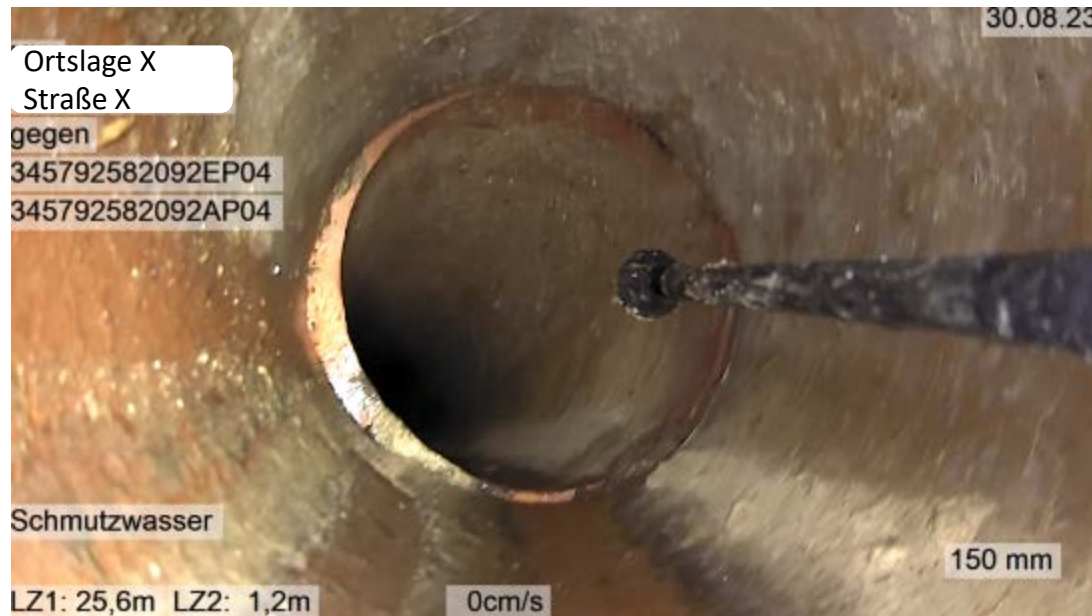
Firma A

Pos: 6; Verschobene Verbindung, im Winkel, Winkel = 2°, an Verbindung
