IKT Abwassersprechstunde am 08.12.2023

Überwachung von Abwasserdruckleitungen - wohin könnte die Reise gehen -

Martina Brehm FB 53 LANUV NRW

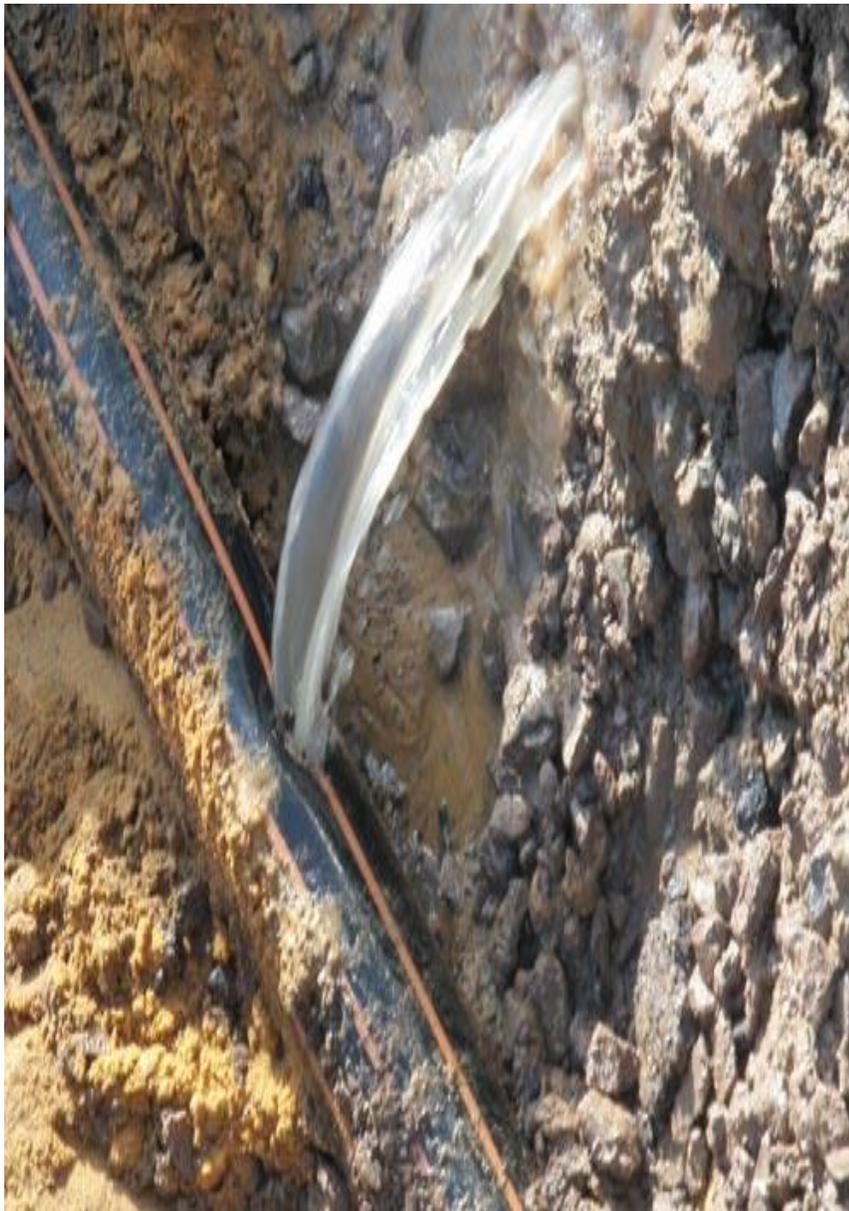
Quelle: Technischen Werke Emmerich am Rhein

Anlass „Havariefall“ bei Abwasserdruckleitungen

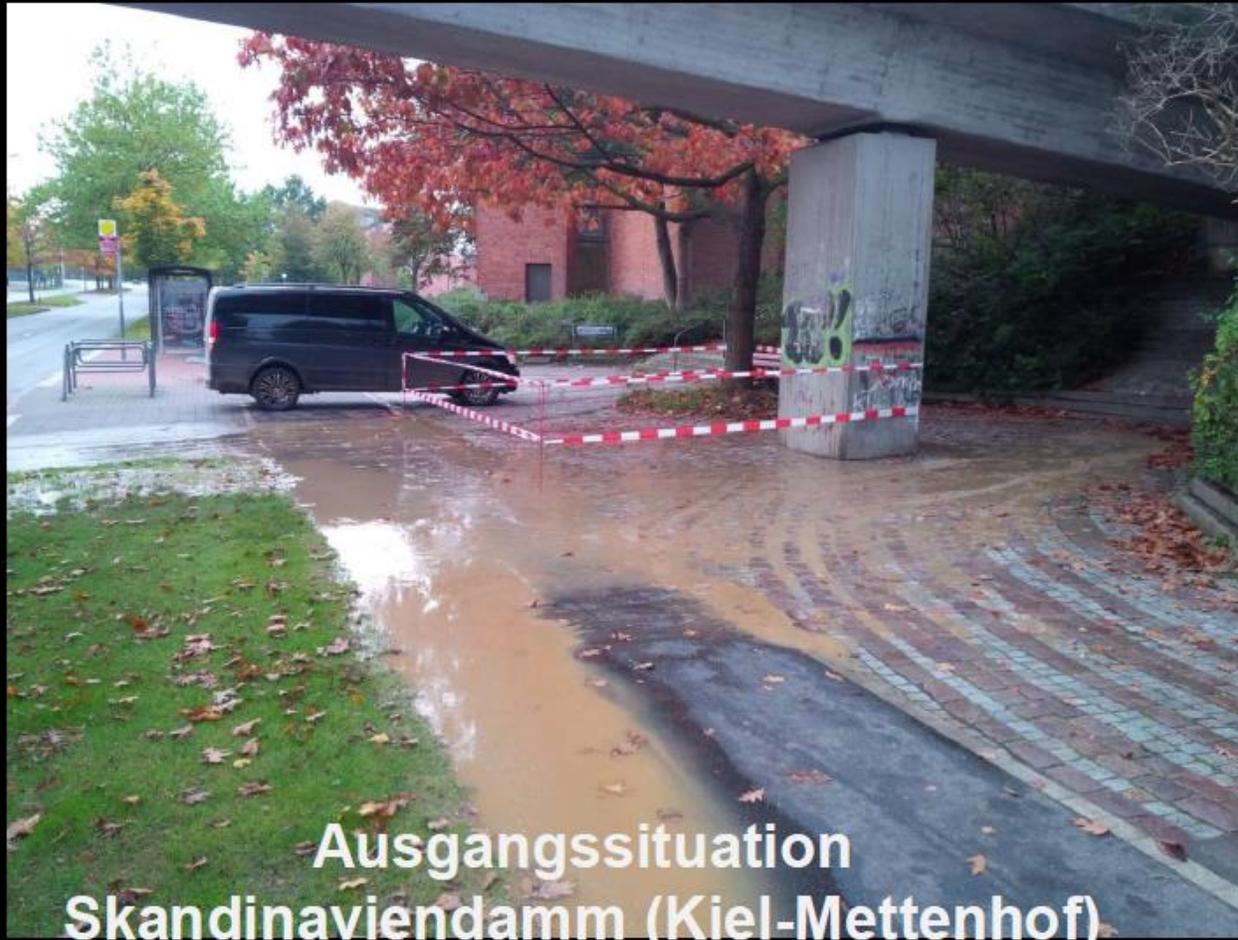
**Ausgangssituation
Skandinaviendamm (Kiel-Mettenhof)
Sonntag 19.10.2014 06:00 Uhr**

- Ein notwendiger Sanierungsbedarf wird häufig erst dann erkannt, wenn Abwasser bereits in größerem Umfang oberflächlich austritt
 - Beispiel „Havariefall“ Stadt Kiel am 19. Okt. 2014, AWDL DN 300
 - Kosten für diesen Störfall mit benötigten 12 Saugfahrzeugen für 4 Tage insgesamt allein 250.000,- € nur für die Saugkosten
 - Abwasser wurde dabei zunächst im „Kreis“ gepumpt
 - Beispiel „Havarie Dipoldiswalde“ (4. Februar 2023), Doppelleitung GGG DN 400 + DN 200, Baujahr 1997, Länge 4,2 km
 - Besonderheit: beide in unmittelbarer Nähe einer Talsperre
 - Probleme: reichlich!
 - Leitung stark überdimensioniert, Planung mit 800 m³/h , Real nur 220 m³/h, hierdurch hohe Standzeiten, viele Lufteinschlüsse, Folge sehr starke Korrosion
 - Gesamtkosten der Havarie ca. 450.000,- € + 150.000,- € für THW/Feuerwehr

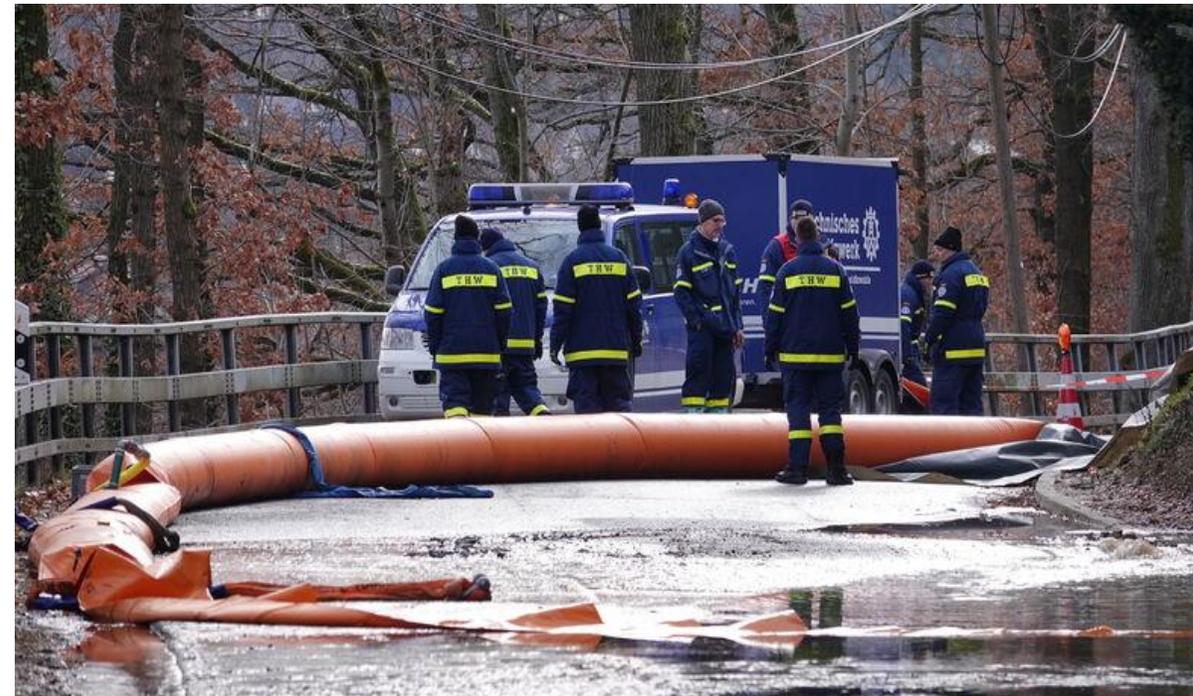
Die Reparatur der havarierten Abwasserleitung an der Talsperre Malter nimmt mehr Zeit in Anspruch als ursprünglich vorgesehen.

Die Oberbürgermeisterin von Dippoldiswalde, Kerstin Körner (CDU), sagte, dass sich die **Lieferung von Spezialbauteilen verzögert habe**. **Damit solle eine Art Schacht gebaut werden, durch den in Zukunft Kameras fahren können, um den Zustand der Abwasserleitung im Blick zu haben.**

Havariefall am 4. Februar 2023 in Dippoldiswalde Hauptdruckrohrleitung GGG DN 400 + DN 200 Rohre an Talsperre Malter müssen ersetzt werden
