Die Abwasser-Sprechstunde!

Thema heute: Kanal-TV-Inspektion: Ausschreibung und Vergabe

Kanal-TV-Inspektion

=> **Beispiel, auszugsweise:
Vergleich von Firma A und Firma B**

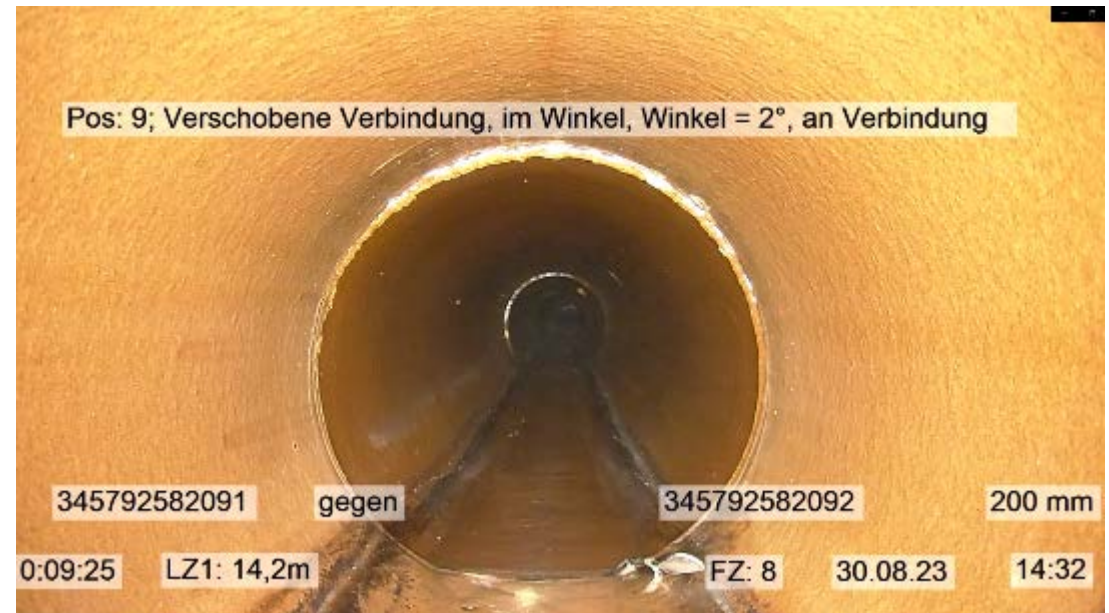
Schadensbilder 4

- Nicht aufgenommen

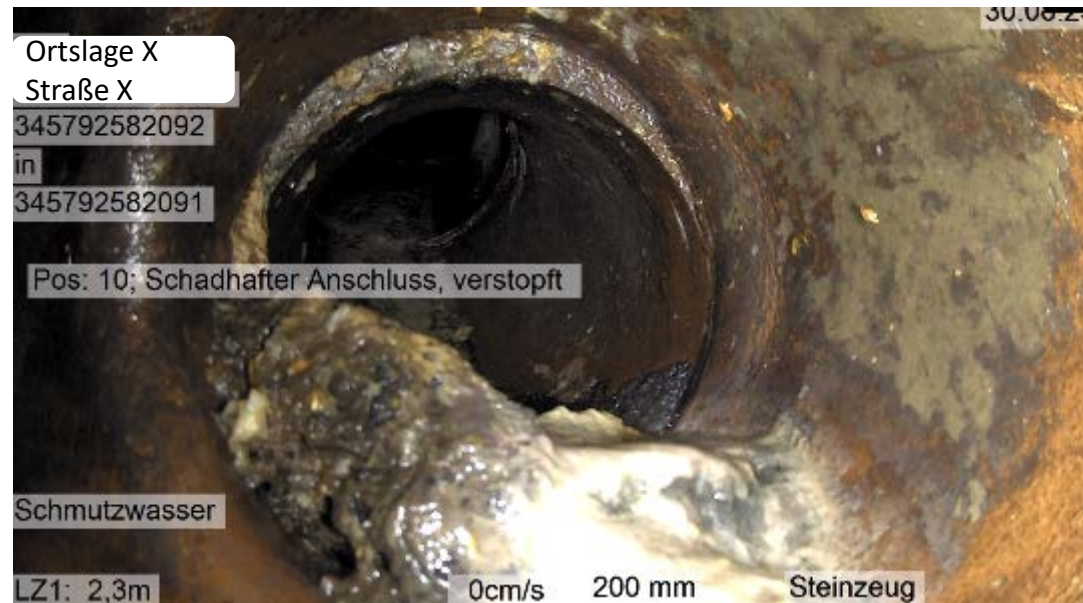
Schadensbilder 26

IKT: Schadhafter Anschluss Verstopfung
